# PONTE NA LOCALIDADE DE PORTÃO É INTERDITADA PELA DEFESA CIVIL

**Memorando: 003/2025**

Assunto: CONDIÇÕES ESTRUTURAIS DAS PONTES E PONTILHÕES  
MUNICIPAIS APÓS CHUVAS DE MAIO DE 2025.

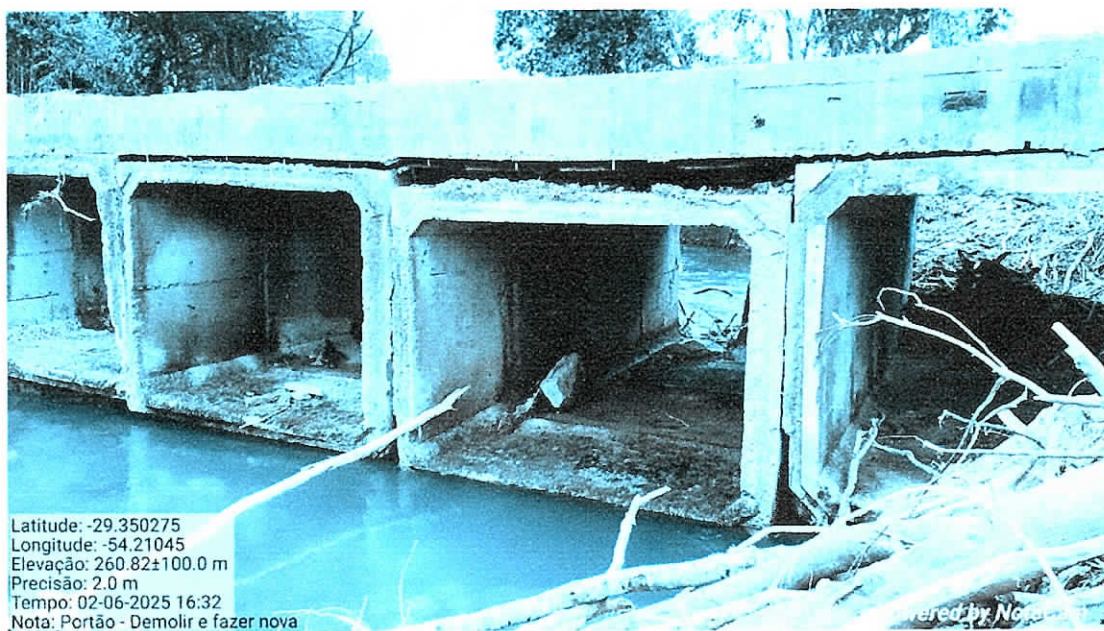
Nesse caso, as aduelas encontram-se totalmente soltas da laje da estrutura e não possuem apoio em sua base, visto que a água está passando por baixo delas. As três aduelas centrais estão apoiadas simplesmente por atrito no restante da estrutura.

**Portanto, declara-se a necessidade de interdição imediata e total da ponte, bem como a comunicação imediata à coordenadoria de proteção e defesa civil.**

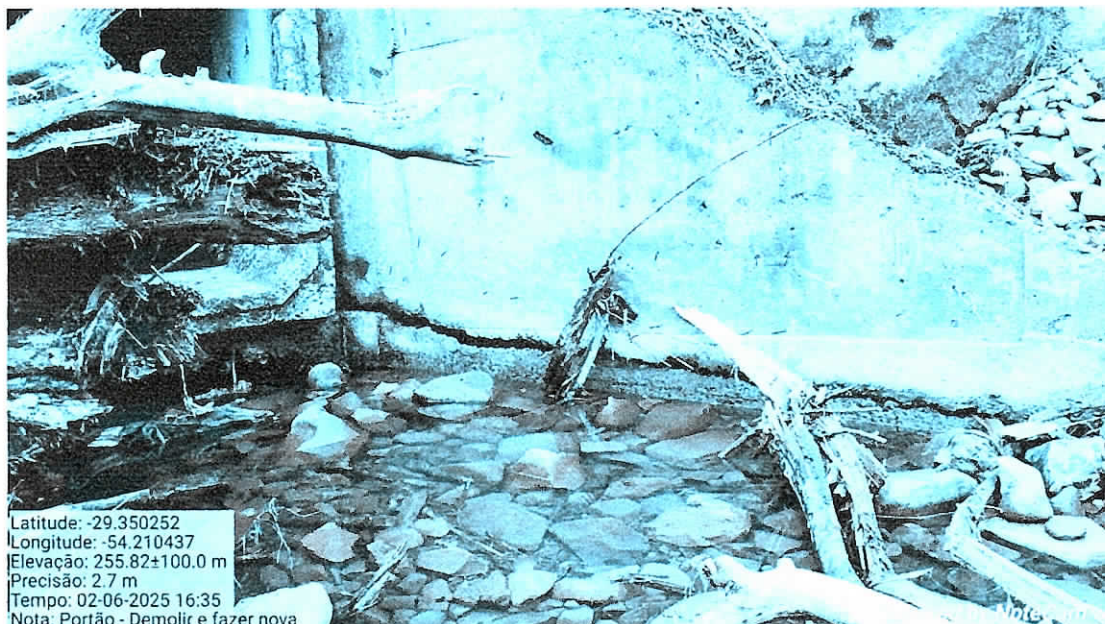
Uma das cabeceiras da ponte já encontra-se totalmente solta da base da estrutura.

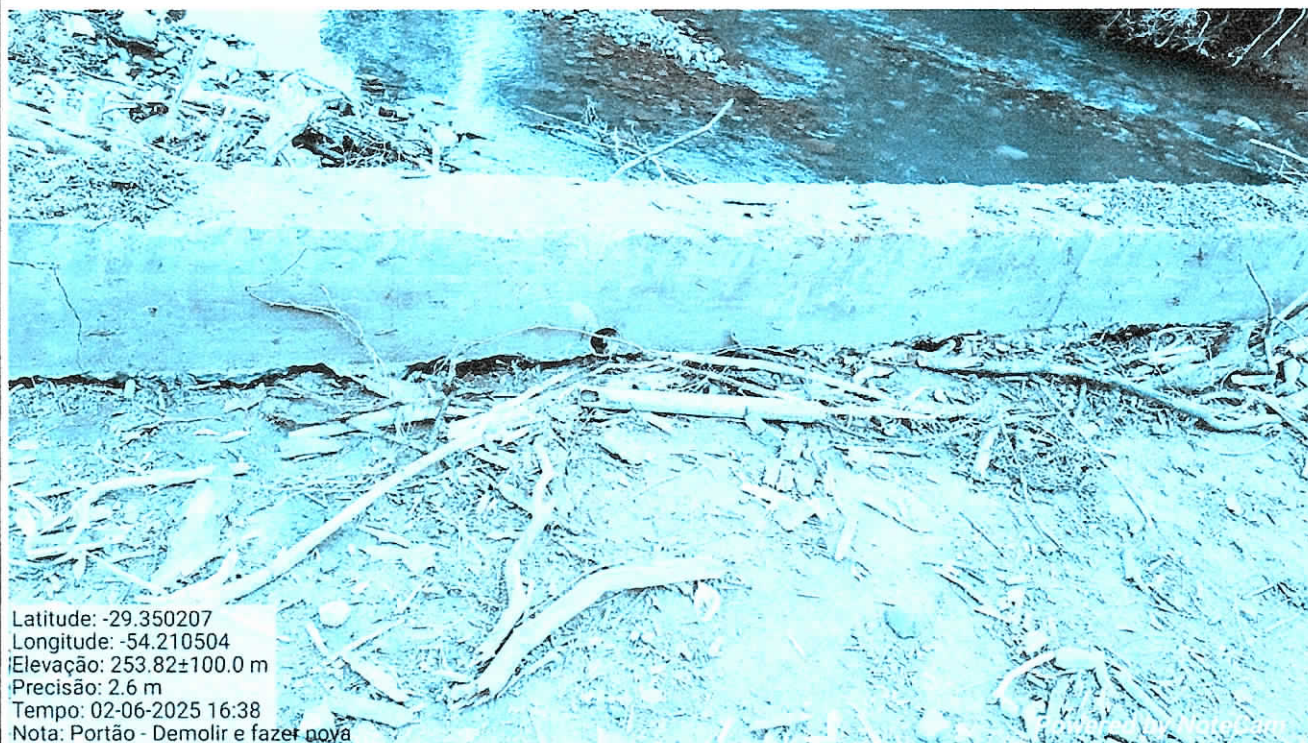
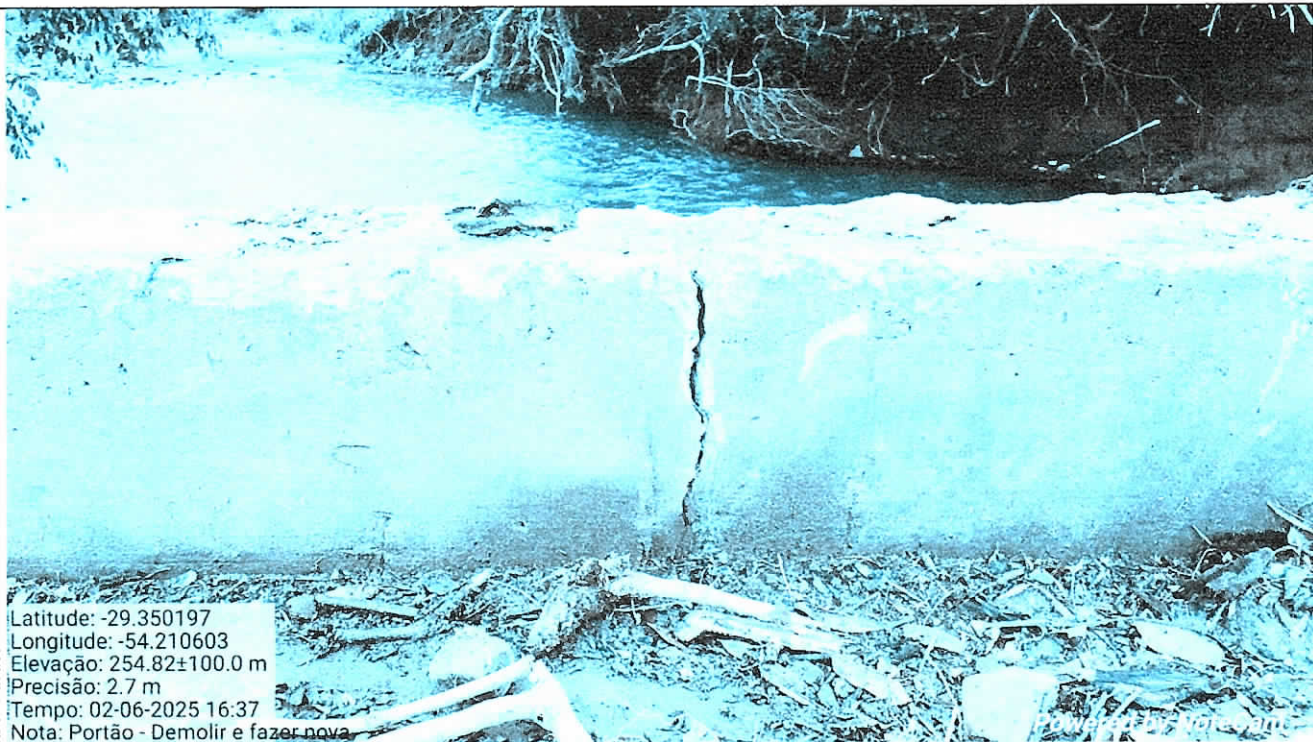
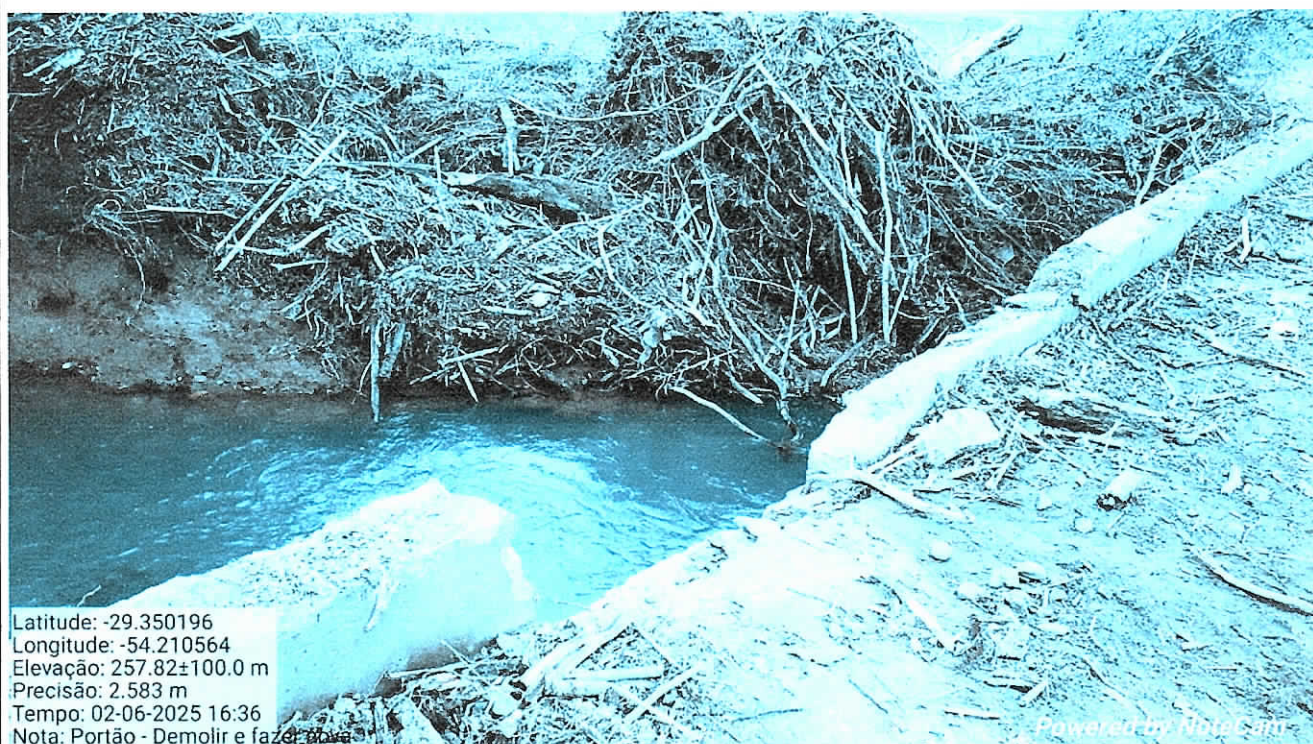
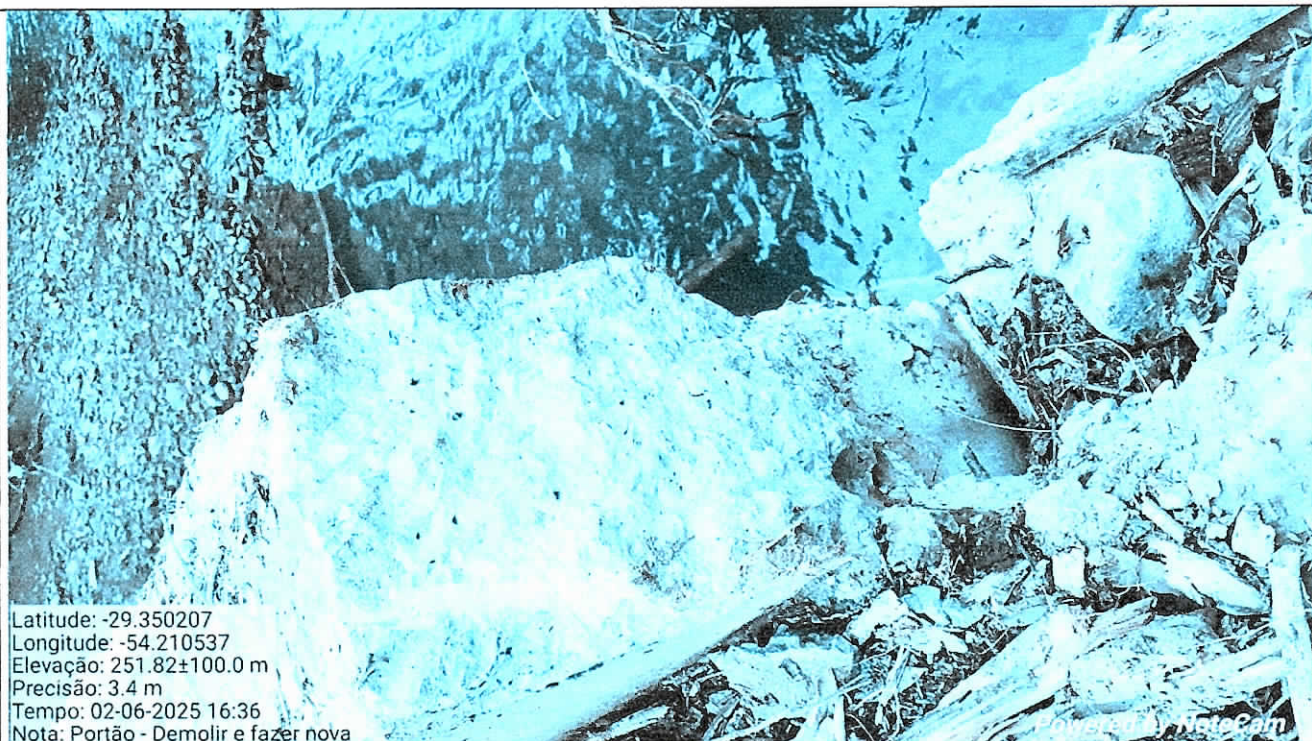
As próximas imagens se referem às vigas laterais da ponte, as quais são em concreto simples (sem aço estrutural). Além disso, encontram-se em grande parte fissuradas e separadas do restante da estrutura.

Latitude: -29.350197  
Longitude: -54.210603  
Elevação: 254.82±100.0 m  
Precisão: 2.7 m  
Tempo: 02-06-2025 16:37  
Nota: Portão - Demolir e fazer nova

Latitude: -29.350196  
Longitude: -54.210564  
Elevação: 257.82±100.0 m  
Precisão: 2.583 m  
Tempo: 02-06-2025 16:36  
Nota: Portão - Demolir e fazer nova

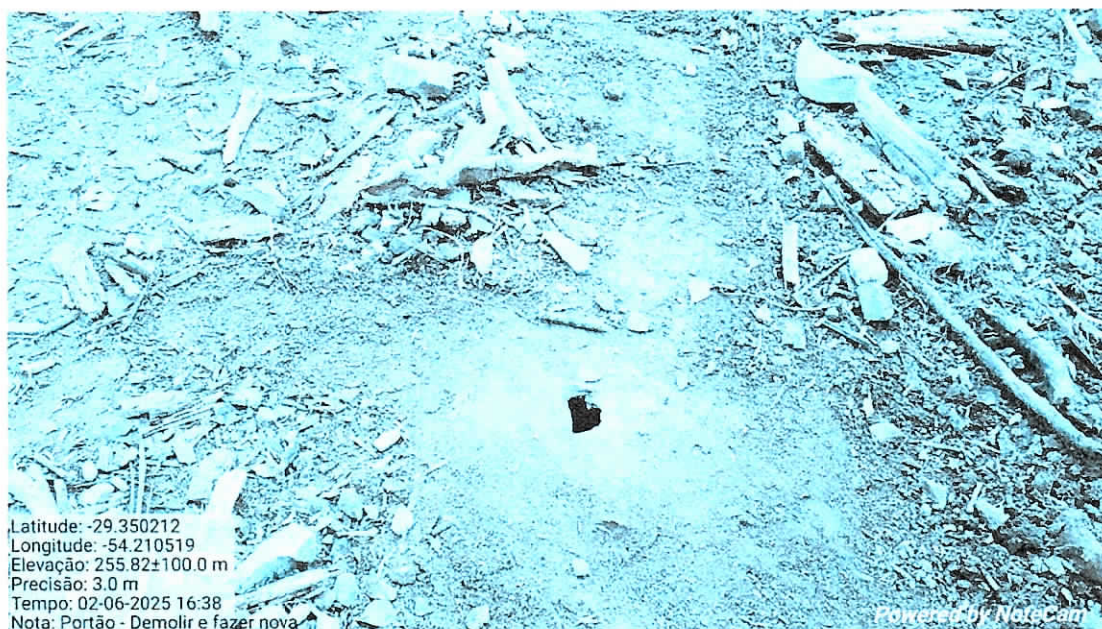
Por fim, até mesmo a laje da ponte encontra-se em péssimas condições, apresentando até mesmo furos em sua estrutura.

Diante do exposto, evidencia-se que a estrutura se encontra em estado de colapso estrutural, não apresentando mais capacidade de suportar carregamentos de forma segura. A ponte em questão apresenta um risco iminente de ruína total e é um risco à segurança da população.
