# PONTE NA LOCALIDADE DE PORTÃO É INTERDITADA PELA DEFESA CIVIL

**Memorando: 003/2025**

Assunto: CONDIÇÕES ESTRUTURAIS DAS PONTES E PONTILHÕES  
MUNICIPAIS APÓS CHUVAS DE MAIO DE 2025.

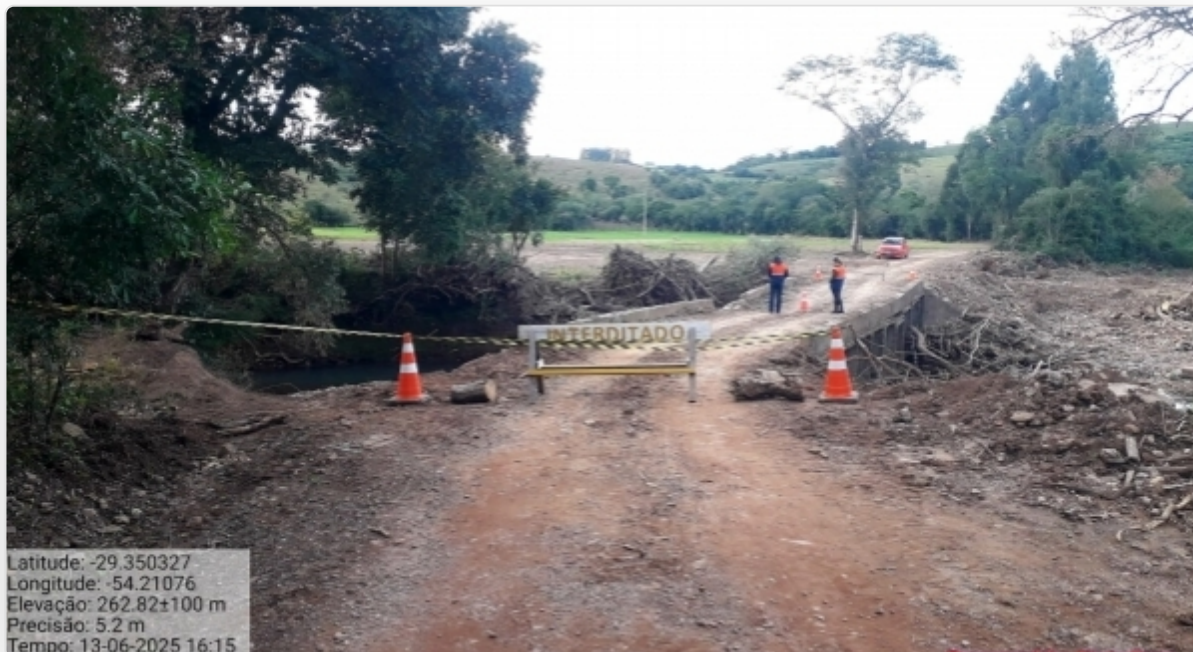
A Coordenaria Municipal de Proteção e Defesa Civil de Jari/RS interditou totalmente nesta sexta-feira (13/06/2025), às 16h15min, uma ponte na Localidade de Portão, conforme Memorando nº 003/2025 do Setor de Engenharia e Arquitetura da Prefeitura Municipal de Jari/RS, a mesma encontra-se com sérios danos em sua estrutura, apresentando risco iminente de ruína total, colocando em risco a segurança da população.
