## **MEMORIAL DESCRITIVO**

**Obra:** Reforma de acessibilidade e construção de muro de contenção - Projeto 02/2023;

**Local:** Rua Adélia Porto da Costa e Rua Alfredo dos Santos, Bairro Centro, Jari/RS;

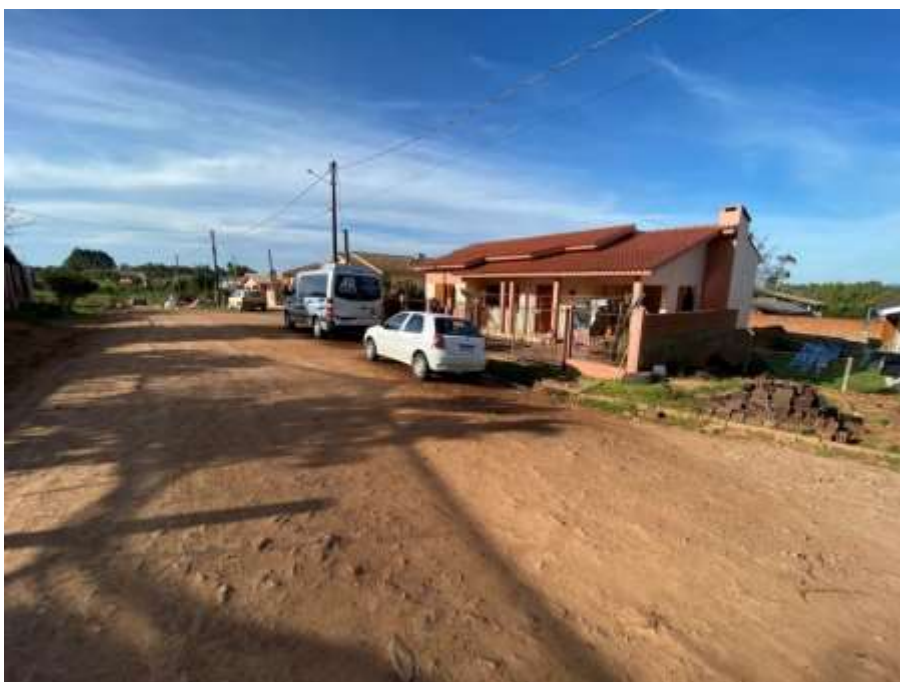
Registro Fotográfico 02 - Abaulamento da via inadequado, gerando acúmulo de água na pista

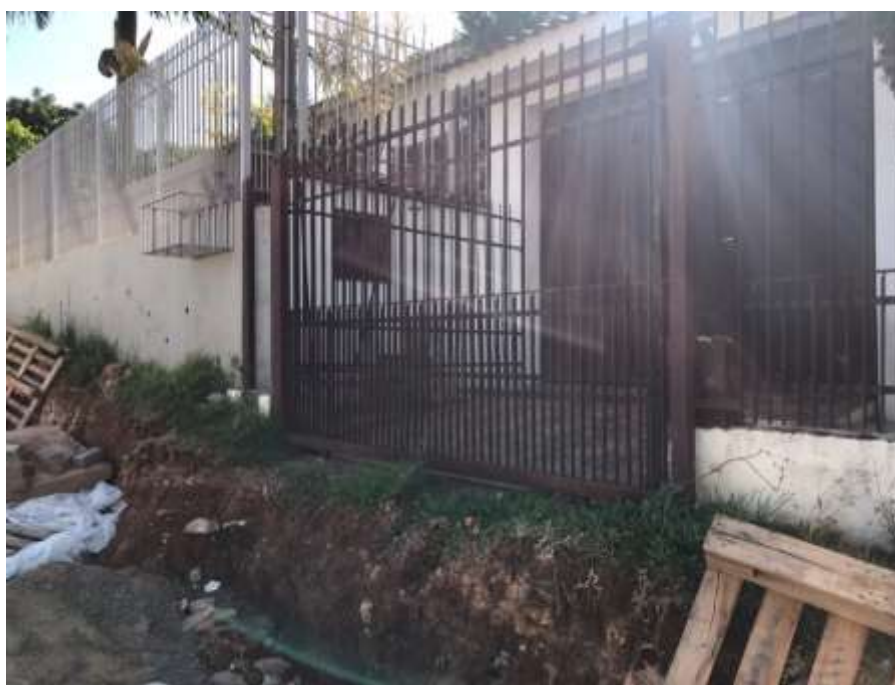
**Intervenção 03 - Rua Alfredo dos Santos:** Elevação do nível do meio fio com conformação entre pavimentações (proprietário/logradouro público), além de muro de contenção com acabamentos. O proprietário é a favor das mudanças.

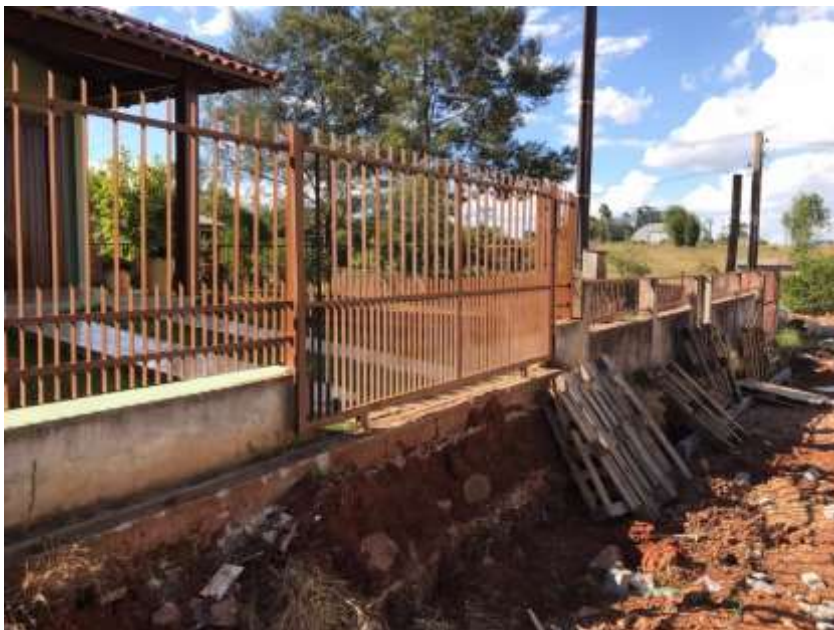
**Intervenção 04 - Rua Alfredo dos Santos:** O portão de correr da residência deverá ser retirado, incluindo demolição da viga de sustentação do mesmo, além da remoção do piso de acesso a moradia, escavação do subleito, execução de viga para reconstituição do portão e da mureta, contrapiso, muro de contenção e calçamento em bloco intertravado de concreto 20x10x6cm. O proprietário é a favor das mudanças.

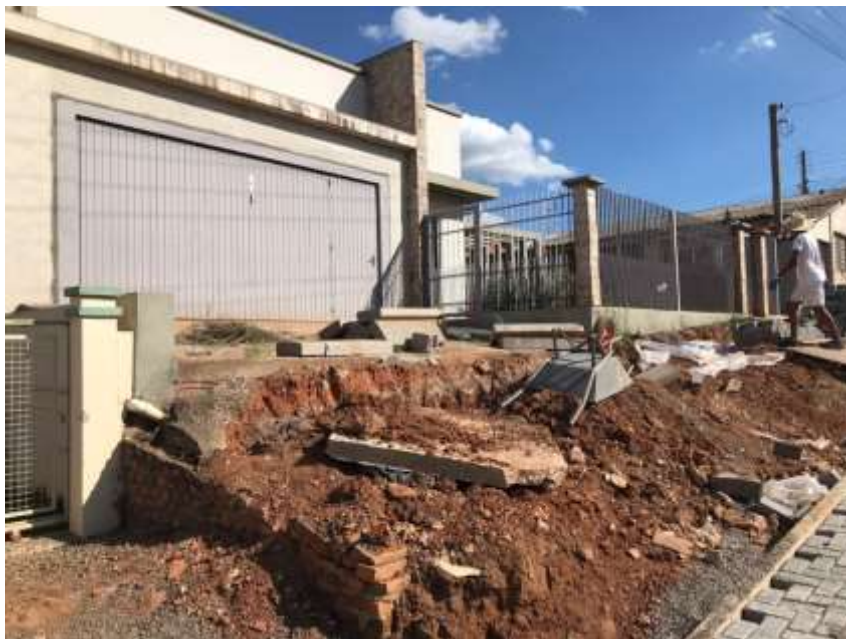
**Intervenção 05 - Rua Alfredo dos Santos:** Demolição de viga baldrame e calçada em blocos de concreto, escavação do subleito (com posterior regularização), recomposição da mureta de alvenaria, execução da calçada e acabamentos em conformidade aos existentes na edificação. O proprietário é a favor das mudanças.

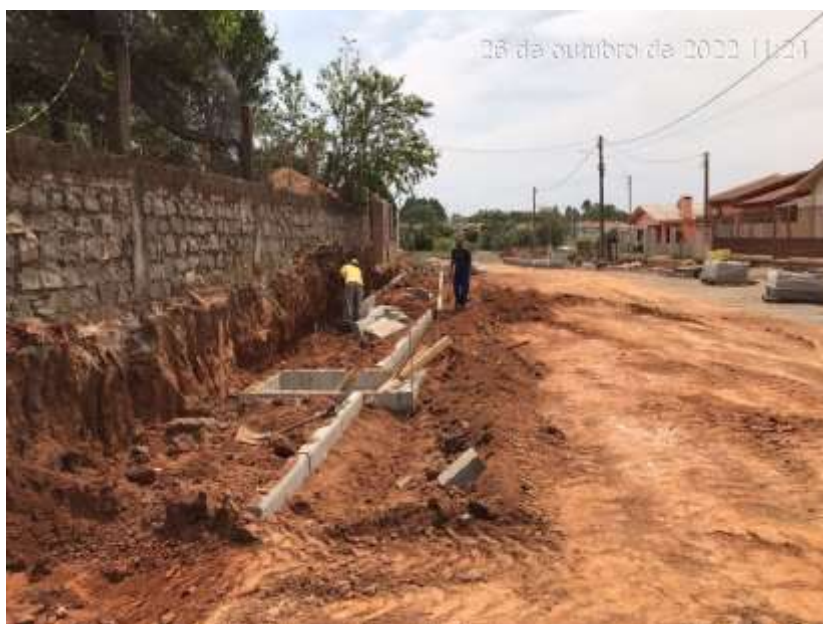
**Intervenção 06 - Rua Adelia Porto da Costa:** Remoção de parte do calçamento para a execução de microestacas e muro de contenção armado com blocos estruturais de concreto, impedindo assim, a erosão do aterro/solo existente. O proprietário é a favor das mudanças.

Registro Fotográfico 18 - Detalhamento da escavação realizada próxima a base do muro existente
