## **MEMORIAL DESCRITIVO**

**Obra:** Reforma de acessibilidade e construção de muro de contenção - Projeto 02/2023;

**Local:** Rua Adélia Porto da Costa e Rua Alfredo dos Santos, Bairro Centro, Jari/RS;

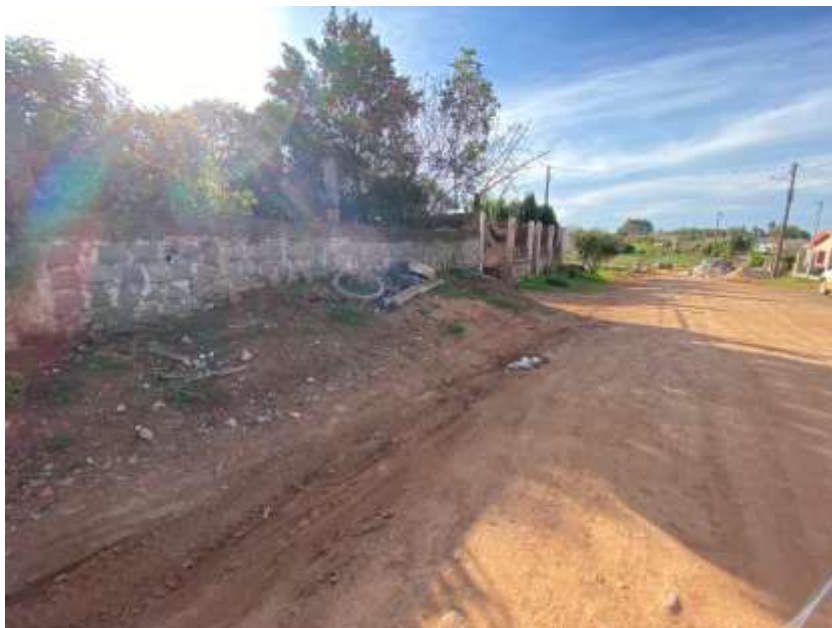
Registro Fotográfico 01 - Talude de cota elevada removido para as obras de infraestrutura

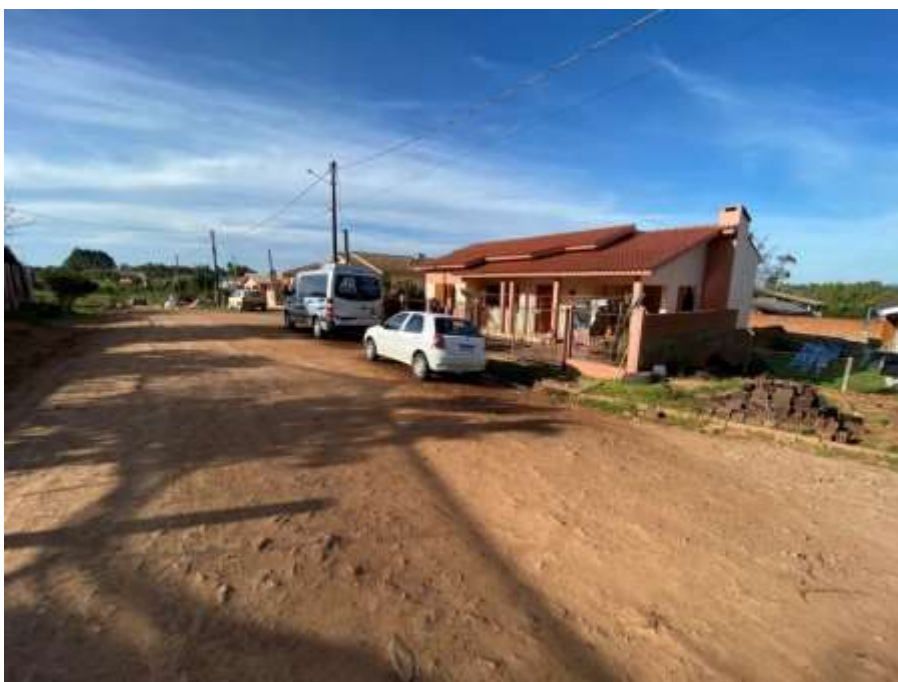
Registro Fotográfico 02 - Abaulamento da via inadequado, gerando acúmulo de água na pista

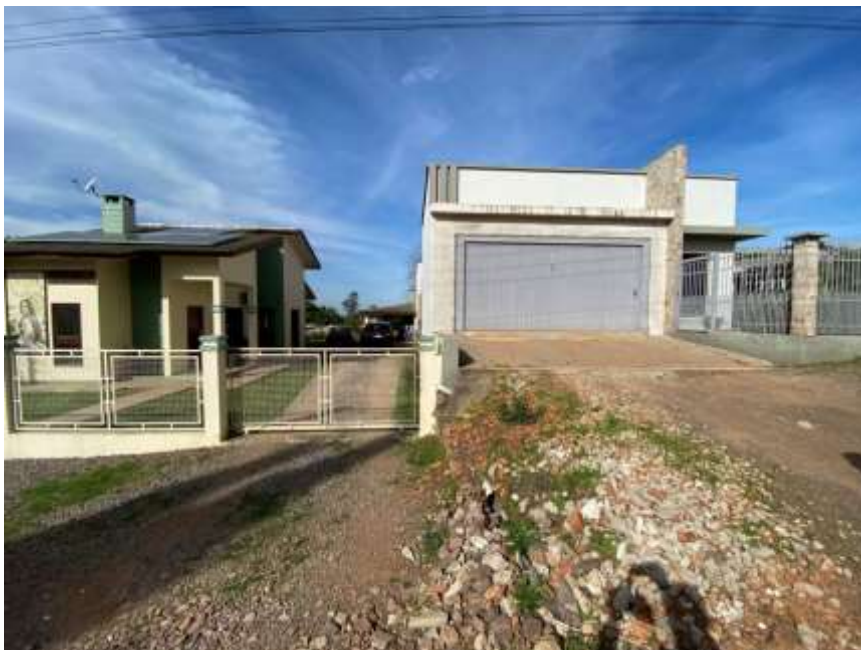
Registro Fotográfico 03 - Desnível considerável entre lotes, ocasionando transtorno na execução do passeio público e pista de rolamento

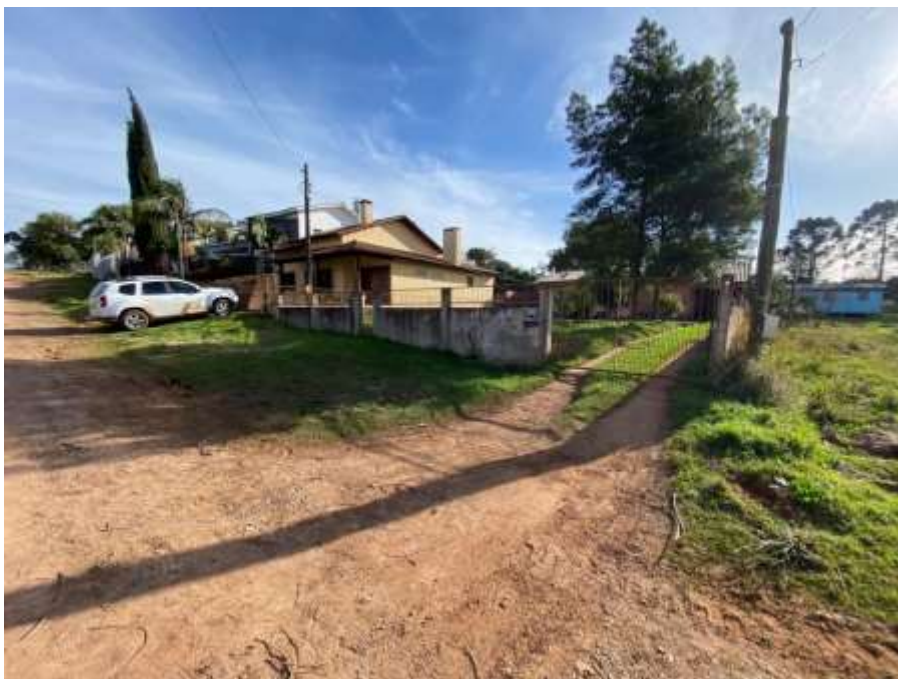
Registro Fotográfico 04 - Cota natural do passeio em nível muito elevado em relação ao eixo da pista de rolamento (via sem padronização)

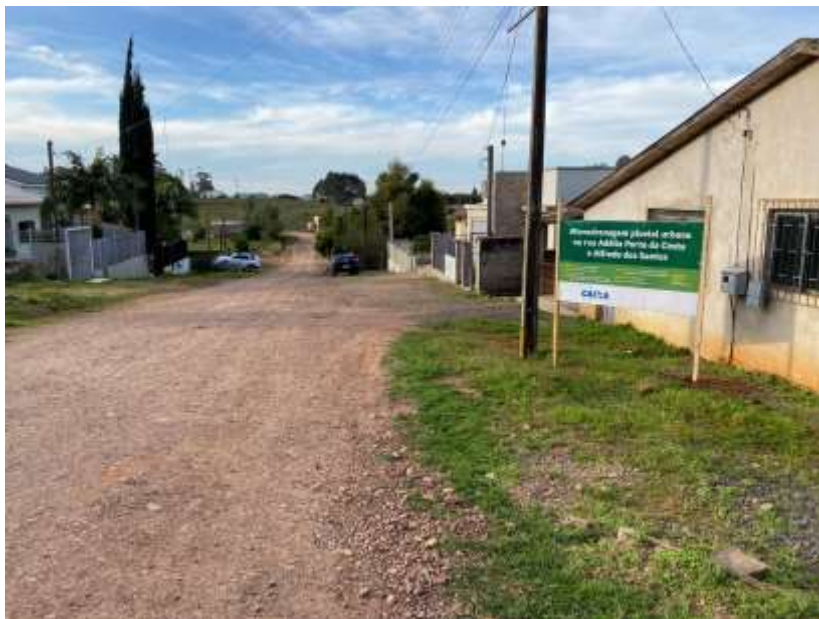
Registro Fotográfico 05 - Rua Alfredo dos Santos (situação inicial)

respeito as condições dos portadores de necessidades especiais, em frente aos lotes dos moradores se fez necessária a continuidade da execução de piso podotátil para deficientes visuais e inclinação longitudinal/transversal adequada para cadeirantes nos passeios públicos, o que em muitos casos, acabou afetando os acessos. Em relação a estes casos, destacamos que se visarmos apenas o ingresso aos terrenos lindeiros, as condições ideais do logradouro seriam comprometidas, estando em desacordo com o ANEXO 1 - LISTA DE VERIFICAÇÃO DE ACESSIBILIDADE solicitado e aprovado pela Caixa Econômica Federal. Cabe destacar ainda, que a Rua Alfredo dos Santos possui morador com mobilidade reduzida.

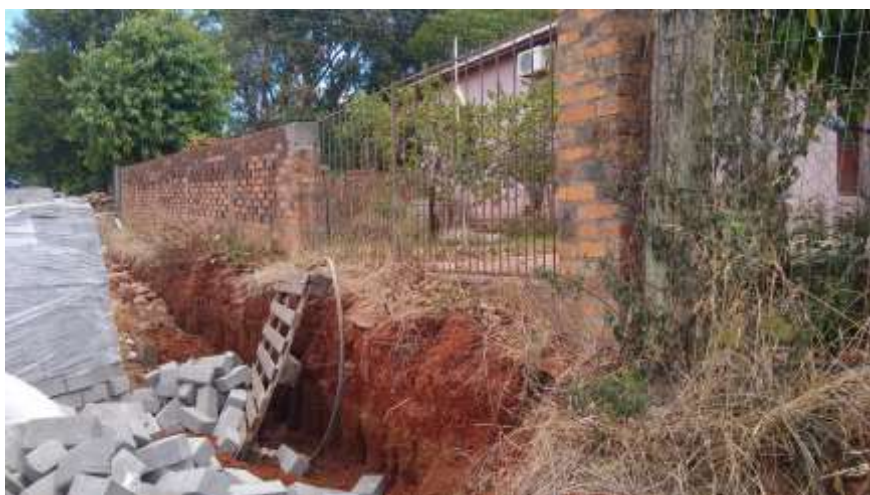
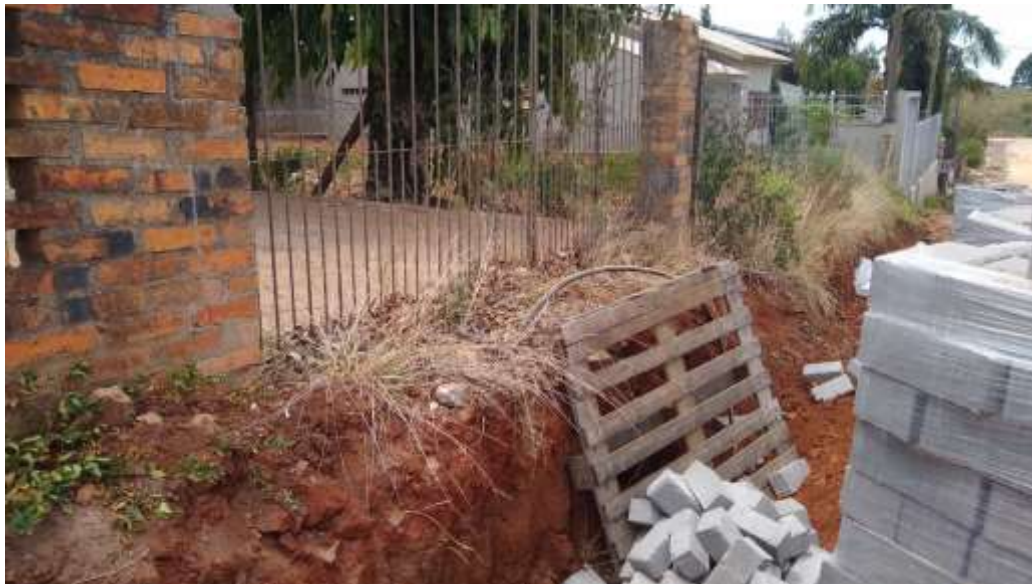
Registro Fotográfico 06 - Acesso de veículos

Registro Fotográfico 07 - Acesso de veículos

**Intervenção 01 - Rua Alfredo dos Santos:** Demolição da calçada em concreto, escavação do subleito/regularização, execução de viga para mureta em alvenaria, recomposição da calçada, muro de contenção e acabamentos em conformidade aos existentes na edificação. O proprietário é a favor das mudanças.

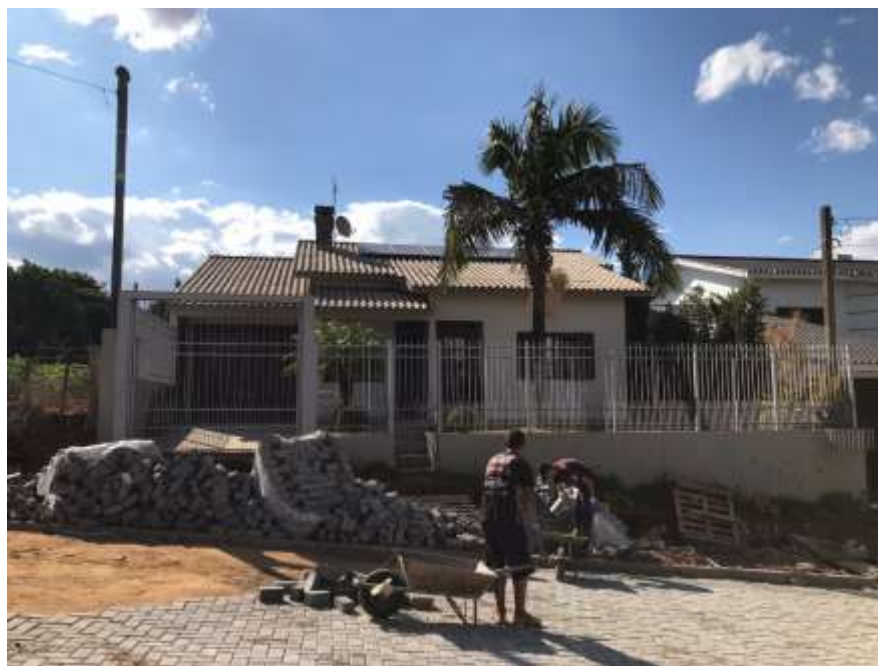
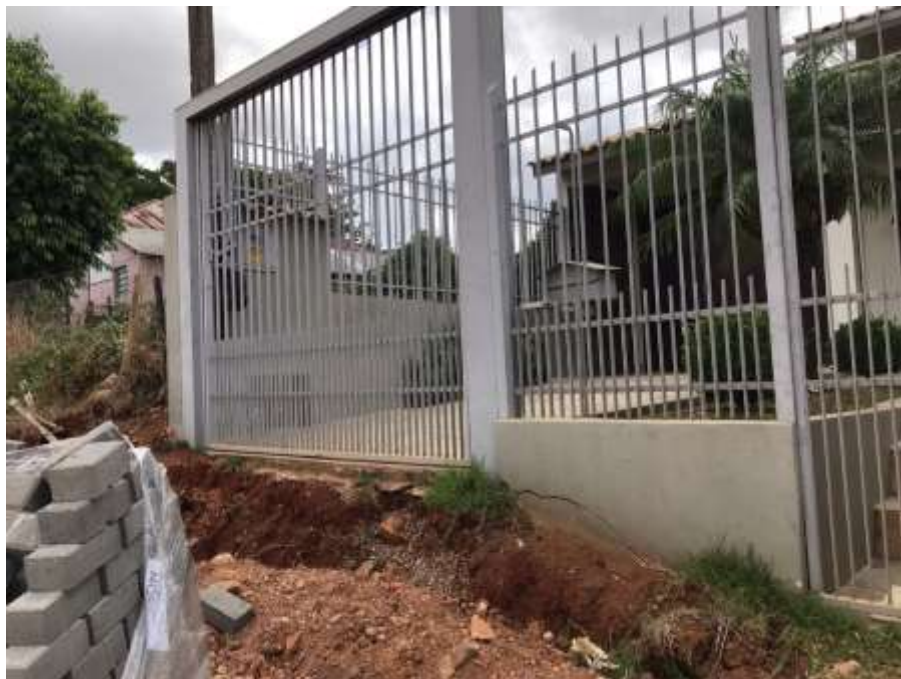
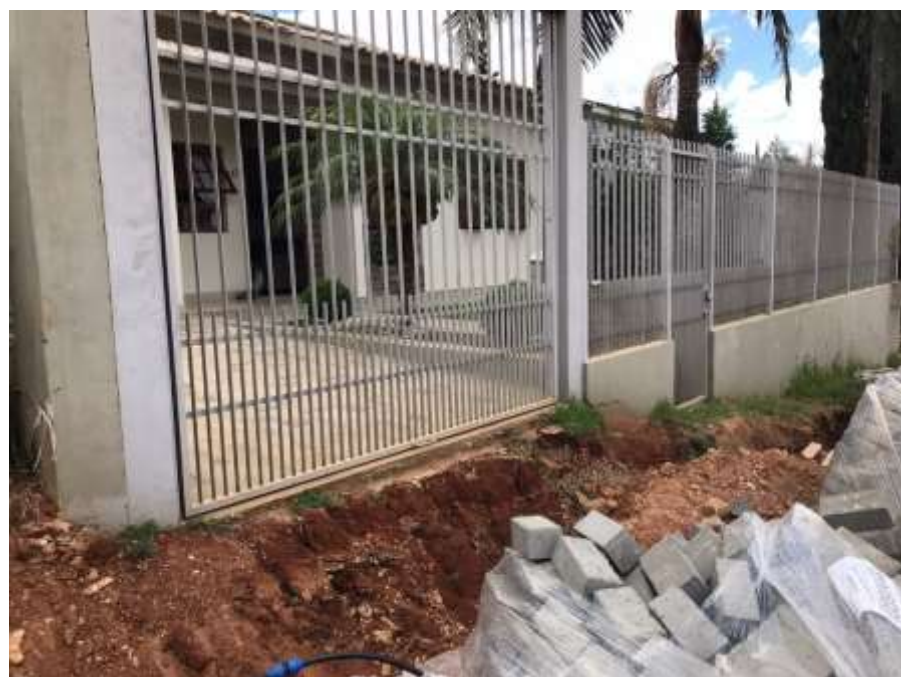
Registro Fotográfico 08 - Fachada frontal

Registro Fotográfico 09 - Acesso de veículos

Registro Fotográfico 10 - Acesso de veículos

**Intervenção 02 - Rua Alfredo dos Santos:** Elevação do nível do meio fio com conformação entre pavimentações (proprietário/logradouro público), além de muro de contenção com acabamentos. O proprietário é a favor das mudanças.

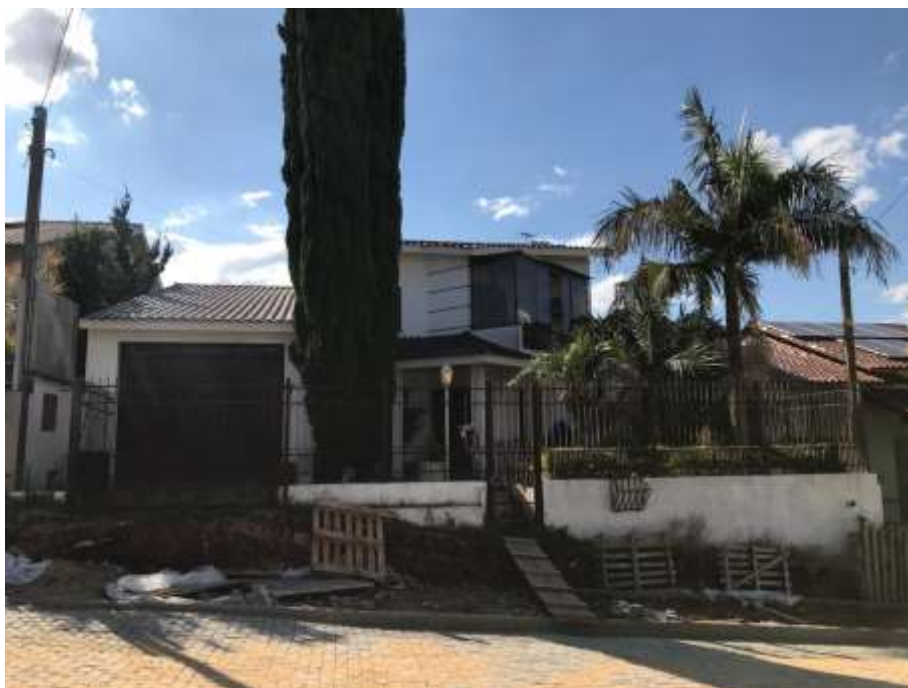
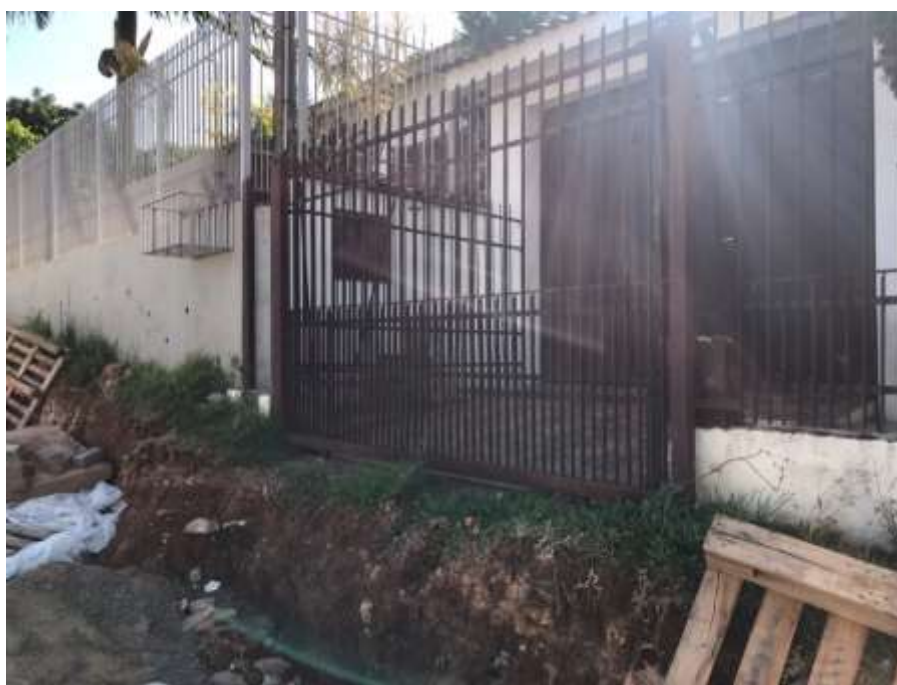
Registro Fotográfico 11 - Fachada Frontal

Registro Fotográfico 12 - Acesso de veículos

**Intervenção 03 - Rua Alfredo dos Santos:** Elevação do nível do meio fio com conformação entre pavimentações (proprietário/logradouro público), além de muro de contenção com acabamentos. O proprietário é a favor das mudanças.

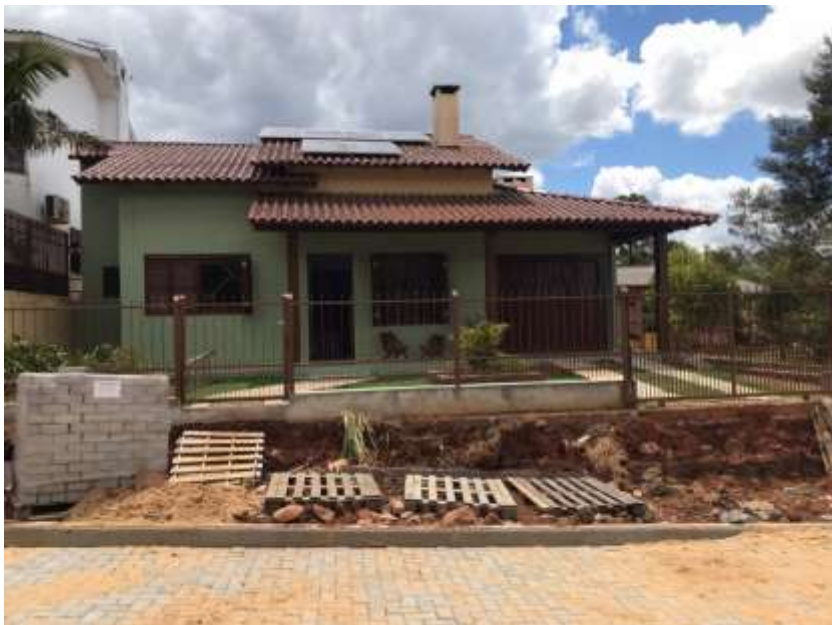
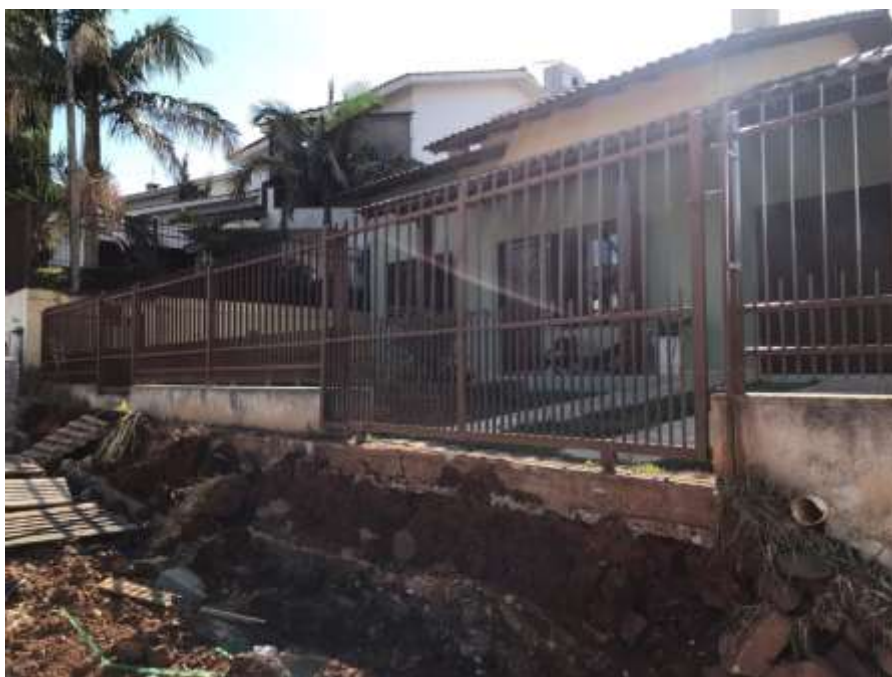
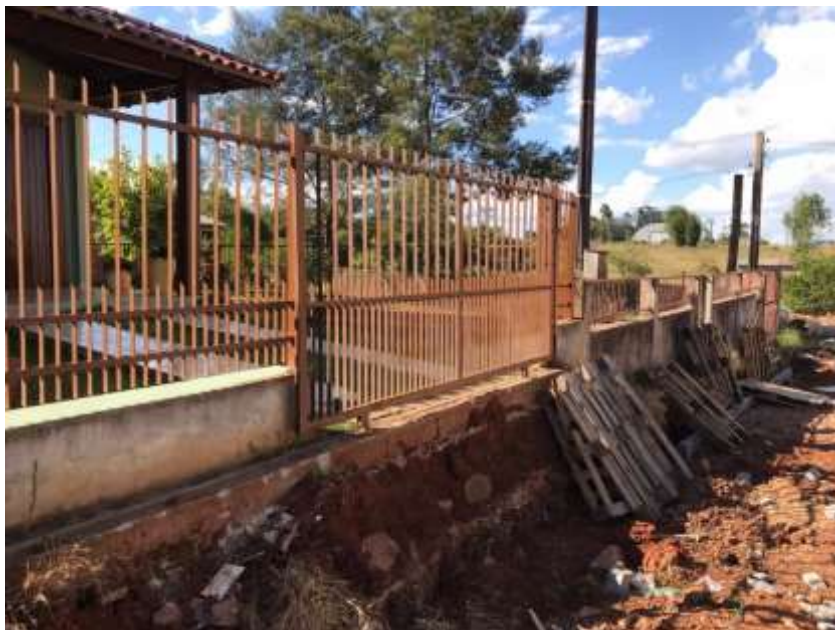
Registro Fotográfico 13 - Fachada Frontal

Registro Fotográfico 14 - Acesso de veículos

Registro Fotográfico 15 - Acesso de veículos

**Intervenção 04 - Rua Alfredo dos Santos:** O portão de correr da residência deverá ser retirado, incluindo demolição da viga de sustentação do mesmo, além da remoção do piso de acesso a moradia, escavação do subleito, execução de viga para reconstituição do portão e da mureta, contrapiso, muro de contenção e calçamento em bloco intertravado de concreto 20x10x6cm. O proprietário é a favor das mudanças.

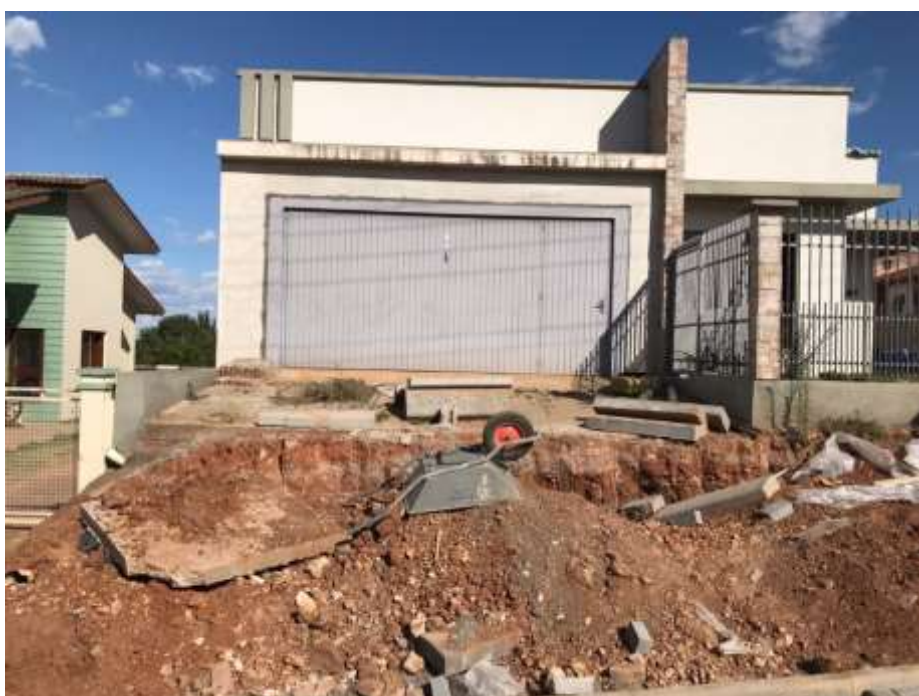
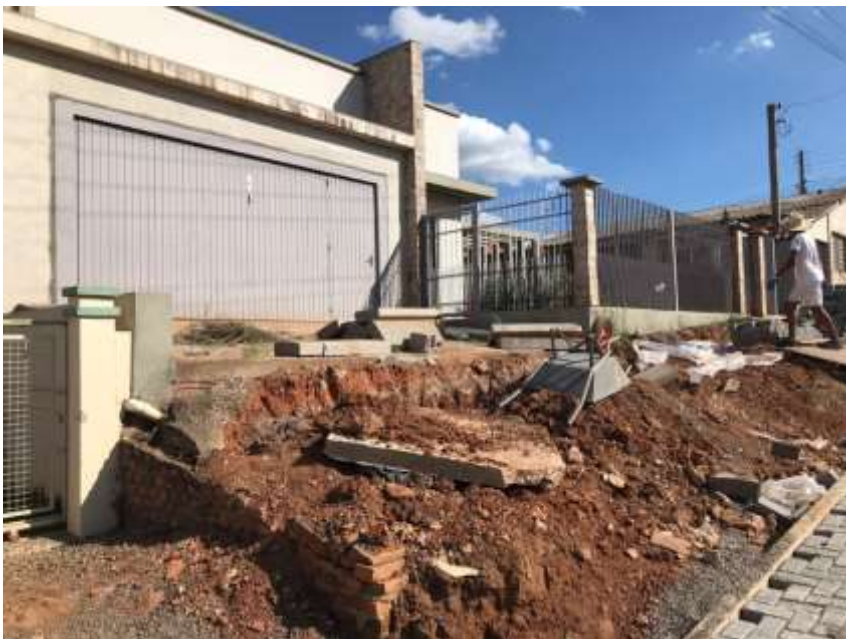
Registro Fotográfico 16 - Fachada frontal

Registro Fotográfico 17 - Acesso de veículos

**Intervenção 05 - Rua Alfredo dos Santos:** Demolição de viga baldrame e calçada em blocos de concreto, escavação do subleito (com posterior regularização), recomposição da mureta de alvenaria, execução da calçada e acabamentos em conformidade aos existentes na edificação. O proprietário é a favor das mudanças.

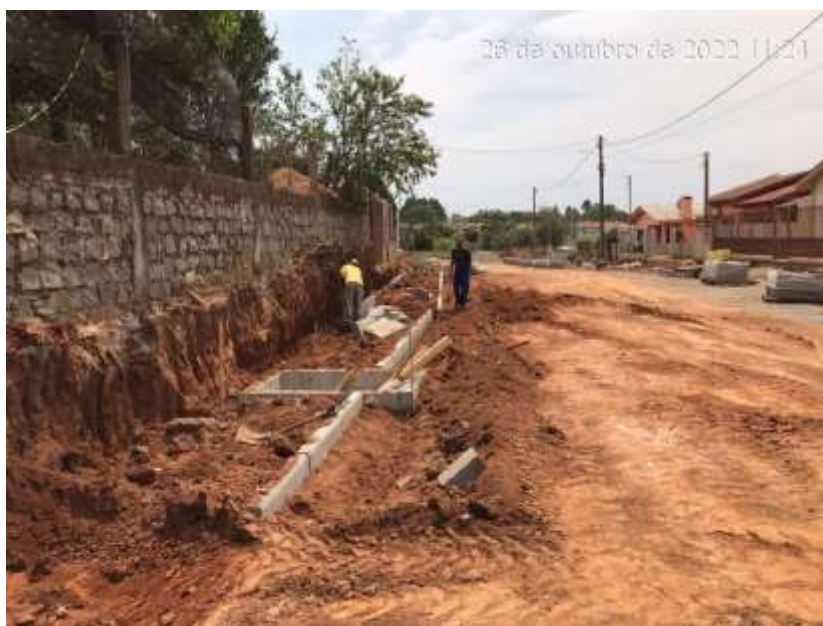
Registro Fotográfico 18 - Detalhamento da escavação realizada próxima a base do muro existente

**Intervenção 06 - Rua Adelia Porto da Costa:** Remoção de parte do calçamento para a execução de microestacas e muro de contenção armado com blocos estruturais de concreto, impedindo assim, a erosão do aterro/solo existente. O proprietário é a favor das mudanças.

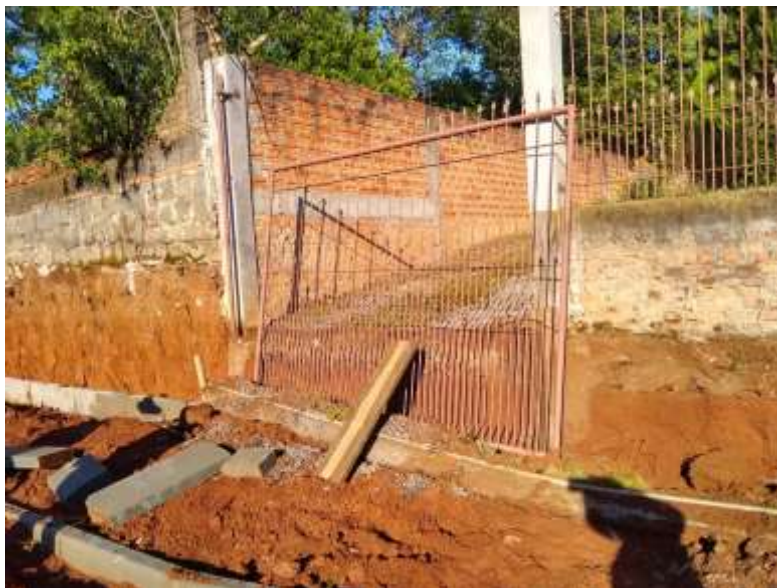
Registro Fotográfico 19 - Acesso de veículos

**Intervenção 07 - Rua Adelia Porto da Costa:** Execução de base para calçamento em bloco intertravado de concreto 20x10x6cm, muro de contenção e revestimentos/acabamentos necessários. O proprietário é a favor das mudanças.

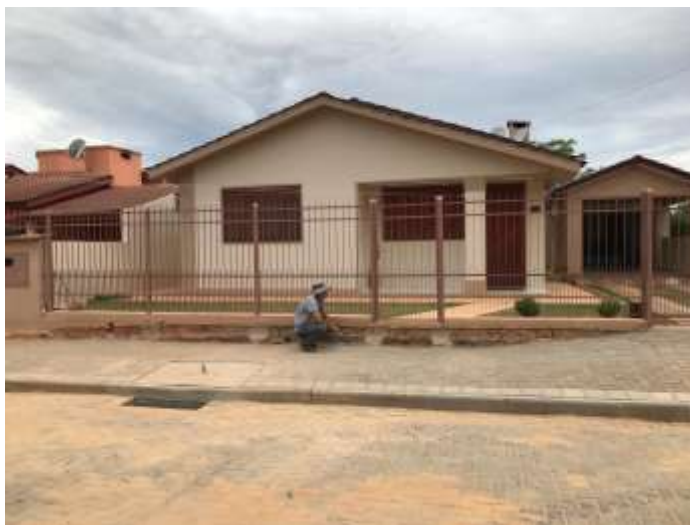
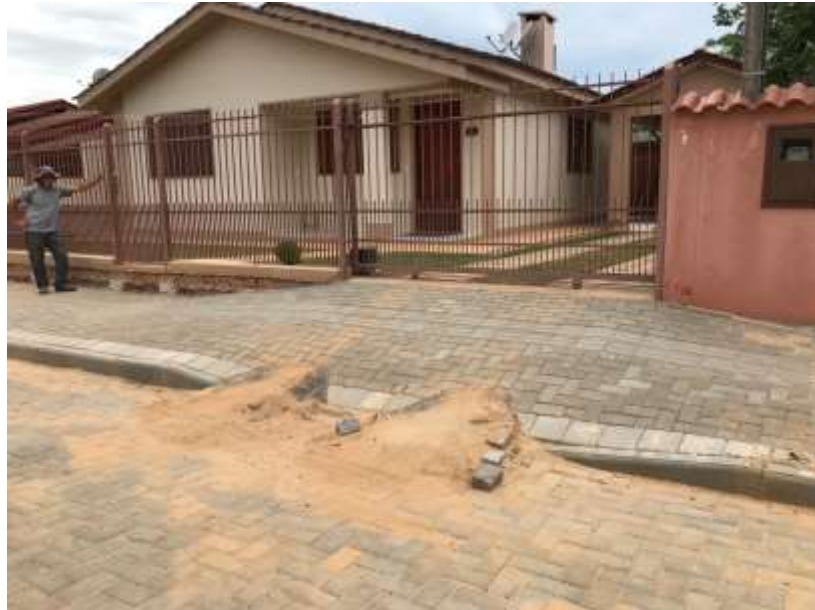
Registro Fotográfico 20 - Fachada frontal

Registro Fotográfico 21 - Fachada frontal

**Intervenção 08 - Rua Adelia Porto da Costa:** Será efetuado o rebaixo da rampa de acesso, sendo o portão da residência removido. Haverá demolição da viga de sustentação do portão e do contrapiso, escavação do subleito e posterior regularização, execução de viga para reconstituição do portão e da mureta, execução de contrapiso, muro de contenção e pavimentação com bloco intertravado de concreto 20x10x6cm, além ainda, de consertos pontuais de acabamento. O proprietário é a favor das mudanças.

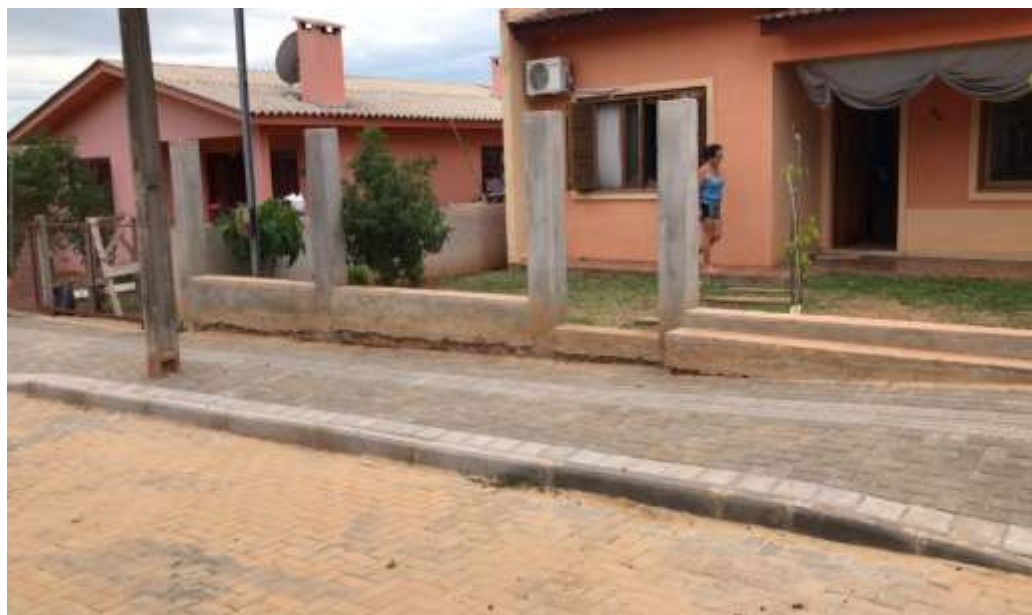
Registro Fotográfico 22 - Fachada Frontal

**Intervenção 09 - Rua Adelia Porto da Costa:** Serão executadas reformas pontuais na alvenaria do muro frontal da residência. O proprietário é a favor das mudanças.
